鋼橋の維持管理

東京六稜倶楽部講演会
2025.03.19

1. 鋼橋の歴史
2. 鋼橋の設計
3. 鋼橋の維持管理

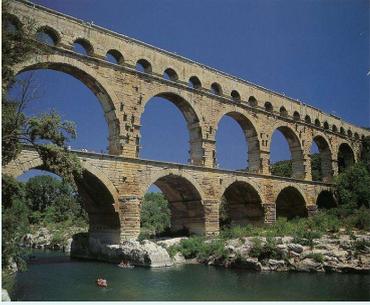
持ち寄り構造 ヴォールール (Voussoir) (石アーチ)

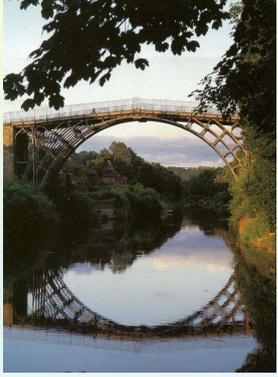
3. アイアンブリッジ橋 1779年、

鑄鉄、英国コールブルックデイル、30.5m

- 産業革命
- 短期間架設
- くさび・ありつぎの採用
- Abraham Darby卿
設計⇒Thomas Pritchard

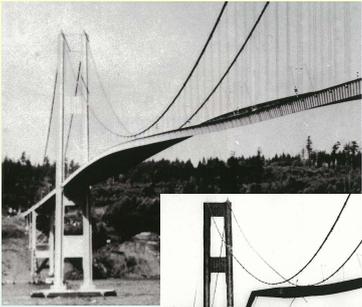
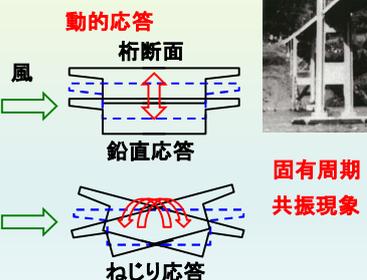
6. タコマ橋 1940年、吊橋、動的応答で崩落、シアトル

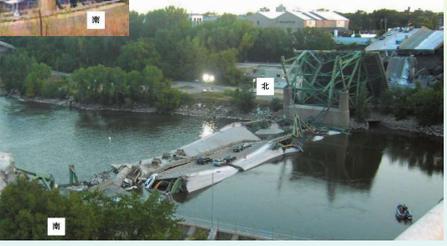
101. 米国I35(220719追加) ミネアポリス 改修時の工事荷重 ガセット設計板厚不足

ミシシッピ橋 2007.8.1 13名死亡 ガセット厚過小

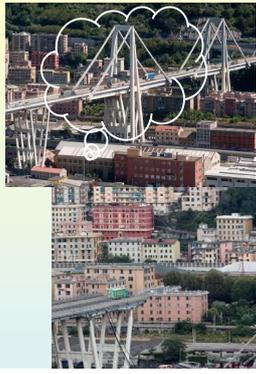
104. イタリア ジェノバ モランディー橋 (220719追加)

2018.8.14 30名以上死亡 冗長性の欠如

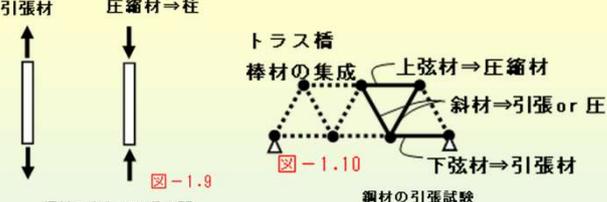
鋼材の応力・ひずみ関

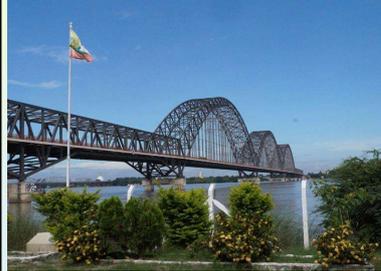
ヤダナボン橋における夜間荷重載荷実験

- ・エーヤワディー川、マンダレー・ザカイン間
- ・中国が設計、製作
- ・2008年にMOCが現地架設（中国の指導）
- ・4車線+両側歩道
- ・2@112mトラス+3@224m連続アーチ+2@112mトラス

JICA報告書PDF版(JICA Report PDF)
(10) Yadanarbon Br. Bridge
Type: Steel Arch & Truss
Design Making: China Work
Construction: Public Works
2001.10- 2008.4 (7.5years)
Constructed at 600m
upstream of old bridge
(passing 78 years)
Old bridge : suffered from
heavy traffic Now in operation
as railway and road bridge
with the vehicle of 15t or less.
When constructing it, the
vibration by the wind was
generated.

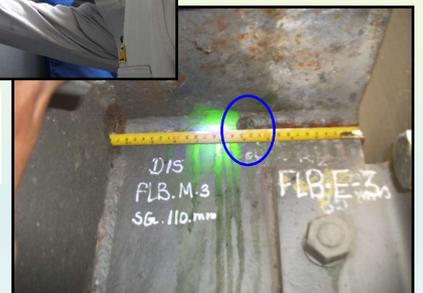
Stiffener at end support, Web on main girder, Fatigue cracks, Steel bearing, Sole plate (Weld), Increase in thickness of web on main girder, Interrupted flange, Gum bearing (Fixed by high tension bolts)

● At girder end

Examples of fatigue damage in steel bridges and modifications to joint structures
